RAPPORT D'ENQUÊTE MARITIME
M00W0220

ABORDAGE

DU TRAVERSIER *SPIRIT OF VANCOUVER ISLAND*
ET
DE L'EMBARCATION DE PLAISANCE *STAR RUBY*
AU PASSAGE COLBURNE (COLOMBIE-BRITANNIQUE)
LE 14 SEPTEMBRE 2000

Rapport numéro M00W0220

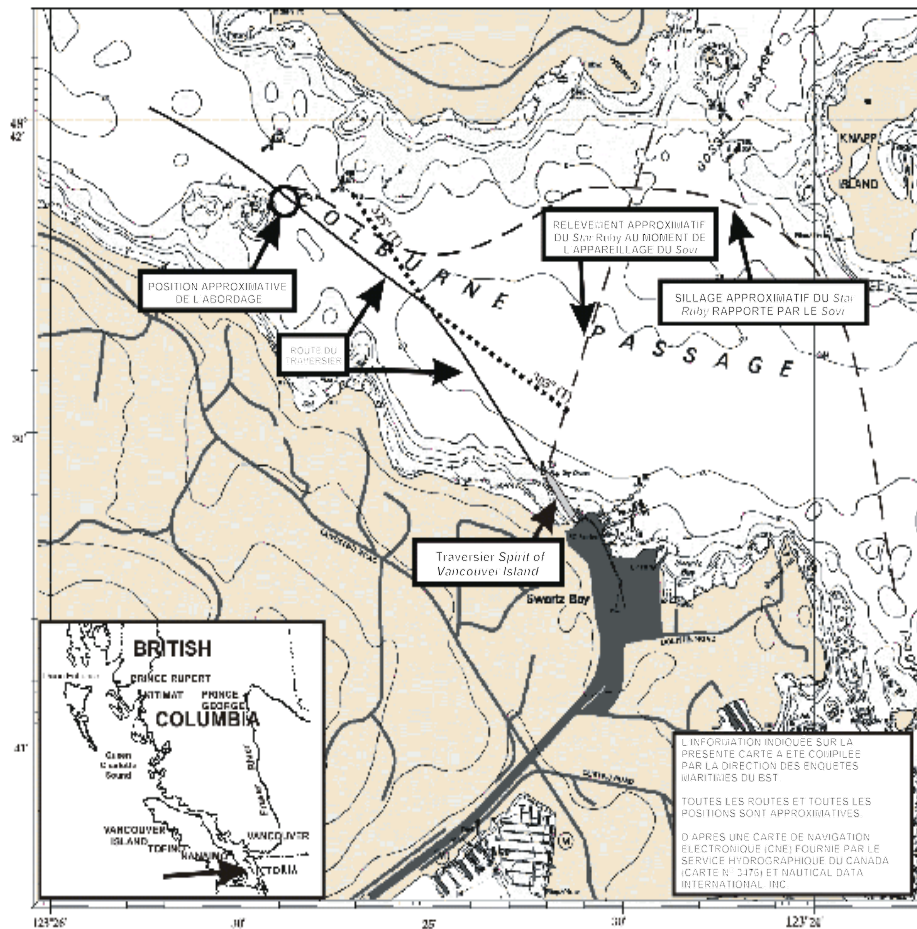
Figure 1. Secteur de l'accident

Dans le passage Colburne, les embarcations viennent sur bâbord, vers le chenal balisé qui sépare l'île Piers de l'île de Vancouver. Apparemment, le *Star Ruby* poursuit sa route et dépasse les multiples postes d'accostage de la gare de traversiers de la BCFC, se dirigeant vers le passage Gosse, avant de se replacer à environ 100 m derrière les autres embarcations de plaisance (voir la figure 1).

L'abordage se produit à environ 6,2 encablures (1 148 m) de la gare de traversiers de la baie Swartz à l'intérieur d'un triangle délimité par les bouées rouges « U16 » et « U18 » de même que par la balise sud Fl G du passage Colburne, à la position 48°41'53" N, 123°25'23" W. L'avant du *Spirit of Vancouver Island* heurte le côté bâbord du *Star Ruby*, inclinant l'embarcation de plaisance sur tribord selon un arc d'environ 100°. Alors que le traversier continue d'avancer, la partie de la coque du *Star Ruby* entre le bouchain vif de bâbord et la quille frotte contre le bordé évasé de la coque du traversier, et ce jusqu'à ce que la masse d'eau comprimée entre les deux bâtiments les sépare, permettant au *Star Ruby*, maintenant rempli d'eau, de se redresser.

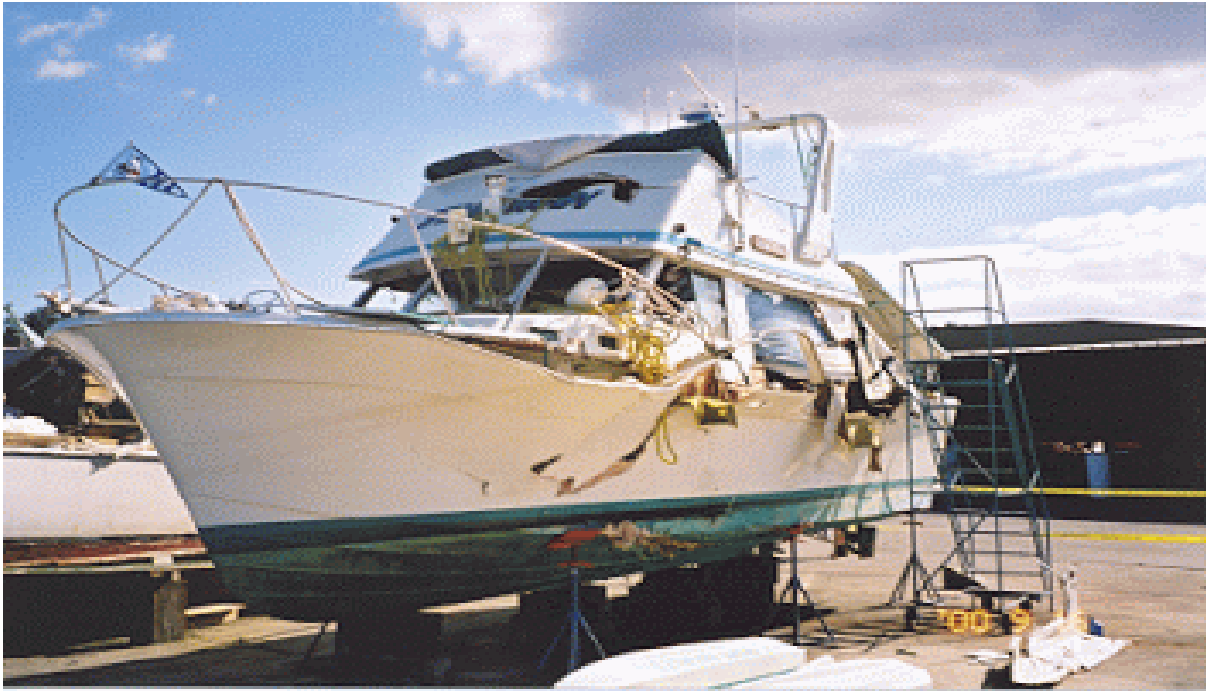
Photo 2. Le *Star Ruby*

Le *Star Ruby* a subi des avaries importantes. À bâbord et en avant du maître couple, une partie de la coque portait d'importantes fractures et déchirures au-dessus de la ligne de flottaison et ne tenait plus à la coque que par son extrémité avant. La partie arrière bâbord de la superstructure avait été arrachée, laissant une ouverture béante dans la cabine. Sous la ligne de flottaison, entre le bouchain vif de bâbord et la quille, la coque avait été entaillée et déchirée par un conduit de dalot sortant de la coque du *Spirit of Vancouver Island* près du logement d'ancre de tribord. L'accident n'a pas entraîné de pollution visible.

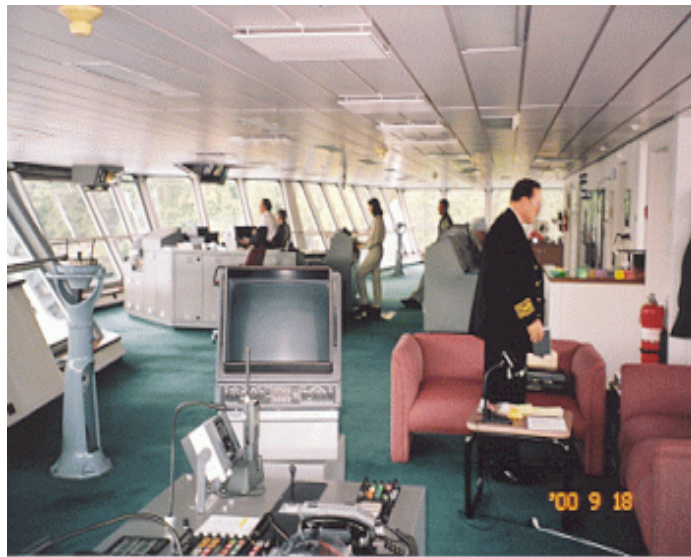
Photo 3. Configuration de la passerelle — *Spirit of Vancouver Island*

Le traversier est doté d'un modèle de passerelle intégrée qui applique les principes de l'ergonomie. L'officier qui dirige la manoeuvre prend place dans le fauteuil de bâbord à la console centrale, d'où il a accès, parmi d'autres instruments, au radar, aux commandes des machines et à l'équipement de communication. L'officier de navigation est assis immédiatement à tribord de l'officier qui dirige la manoeuvre et il se sert d'un radar et du VHF pour informer l'officier dirigeant la manoeuvre de tous les éléments utiles pour la navigation (dangers pour la navigation, trafic maritime, communications radio, etc.). Le champ de vision vers l'avant et de chaque côté de la passerelle est optimisé par de nombreuses vitres.
